**oggetto: ricognizione presenza amianto a seguito incendio in stabilimento Inalca**

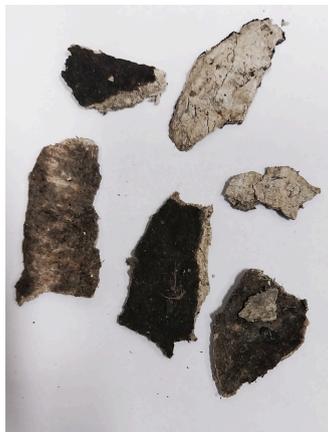
Da una ricognizione effettuata in alcune aree prospicienti via Cisalpina e confinanti con lo stabilimento Inalca, il cui perimetro è tuttora inagibile a causa di alcuni focolai ancora attivi, sono stati rinvenuti alcuni frammenti di materiale grigiastro di dimensioni di circa 1-5 cm (si veda foto).

Dall'esame effettuato dei reperti, conclusosi nel pomeriggio, è venuta la conferma di una evidente presenza di crocidolite e crisotilo, due dei minerali di amianto più utilizzati industrialmente. È verosimile ritenere, a questo punto, che si tratti di frammenti di cemento-amianto provenienti dalle coperture dello stabilimento Inalca.

In ogni caso si ritiene urgente che si provveda con impresa specializzata alla raccolta a vista dei frammenti citati a partire dalla zona A rappresentata in mappa, mentre per la zona B, costituita sostanzialmente da una porzione più prossima del Parco della Resistenza, si suggerisce la chiusura al pubblico fino a quando non sia stata anch'essa liberata dagli eventuali frammenti rinvenibili sulla superficie a prato e pista ciclabile.

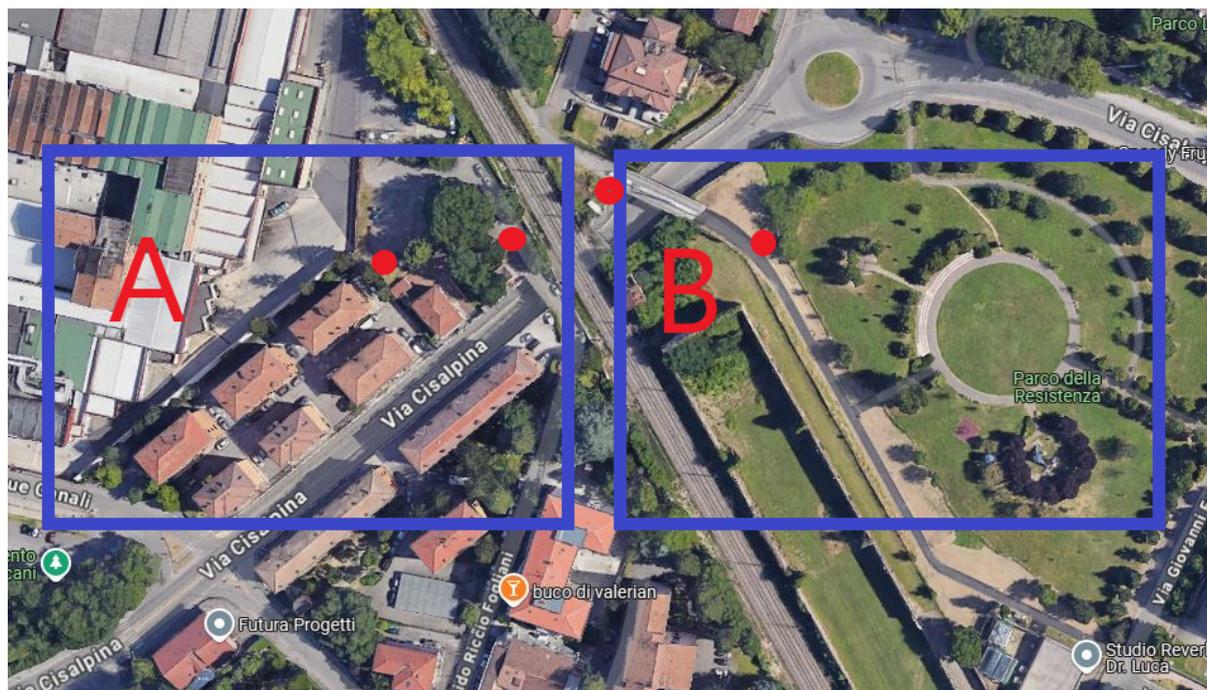
I campioni raccolti nei punti rappresentati nella mappa sottostante sono stati conferiti al laboratorio multisito di Reggio Emilia per l'effettuazione di un'indagine circa la potenziale presenza di minerale amiantifero.

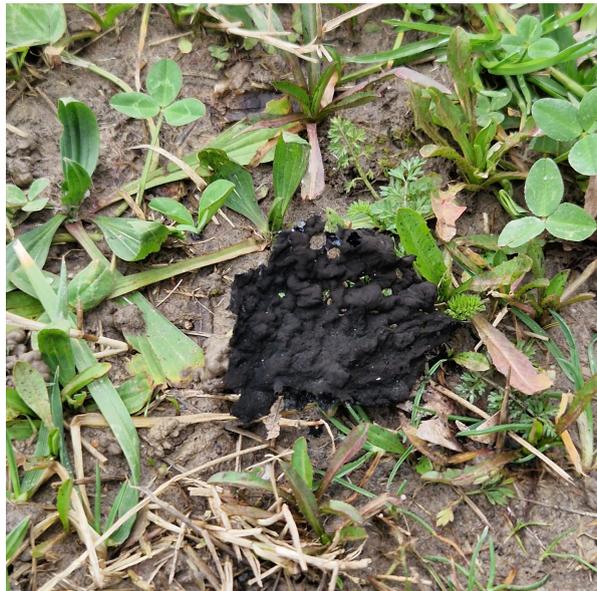
Viste le segnalazioni pervenute nella giornata di ieri 13/02 riguardanti la presenza, in alcune vie della città, di sottili lamine di materiale nerastro ricadute al suolo, presumibilmente residui di combustione, nella stessa giornata sono stati raccolti 6 campioni di materiale, rispettivamente in via Gutenberg presso il liceo Moro, Via Samoggia, via Boninsegna e via Della Previdenza Sociale.

Anche tali materiali sono stati sottoposti ad indagini di presenza amianto. In tutti i campioni l'amianto non è stato rilevato.
